**Bureau d'Enquêtes et d'Analyses  
D'Accidents d'Aviation Civile**

**RAPPORT D'ENQUETE TECHNIQUE**

<b><u>Événement</u></b>	: Incident Grave
<b><u>Date</u></b>	: le 08 août 2011
<b><u>Lieu</u></b>	: Aéroport Mohammed V
<b><u>Avion</u></b>	: Airbus A320, Immatriculé : F-GRXC
<b><u>Exploitant</u></b>	: Air France

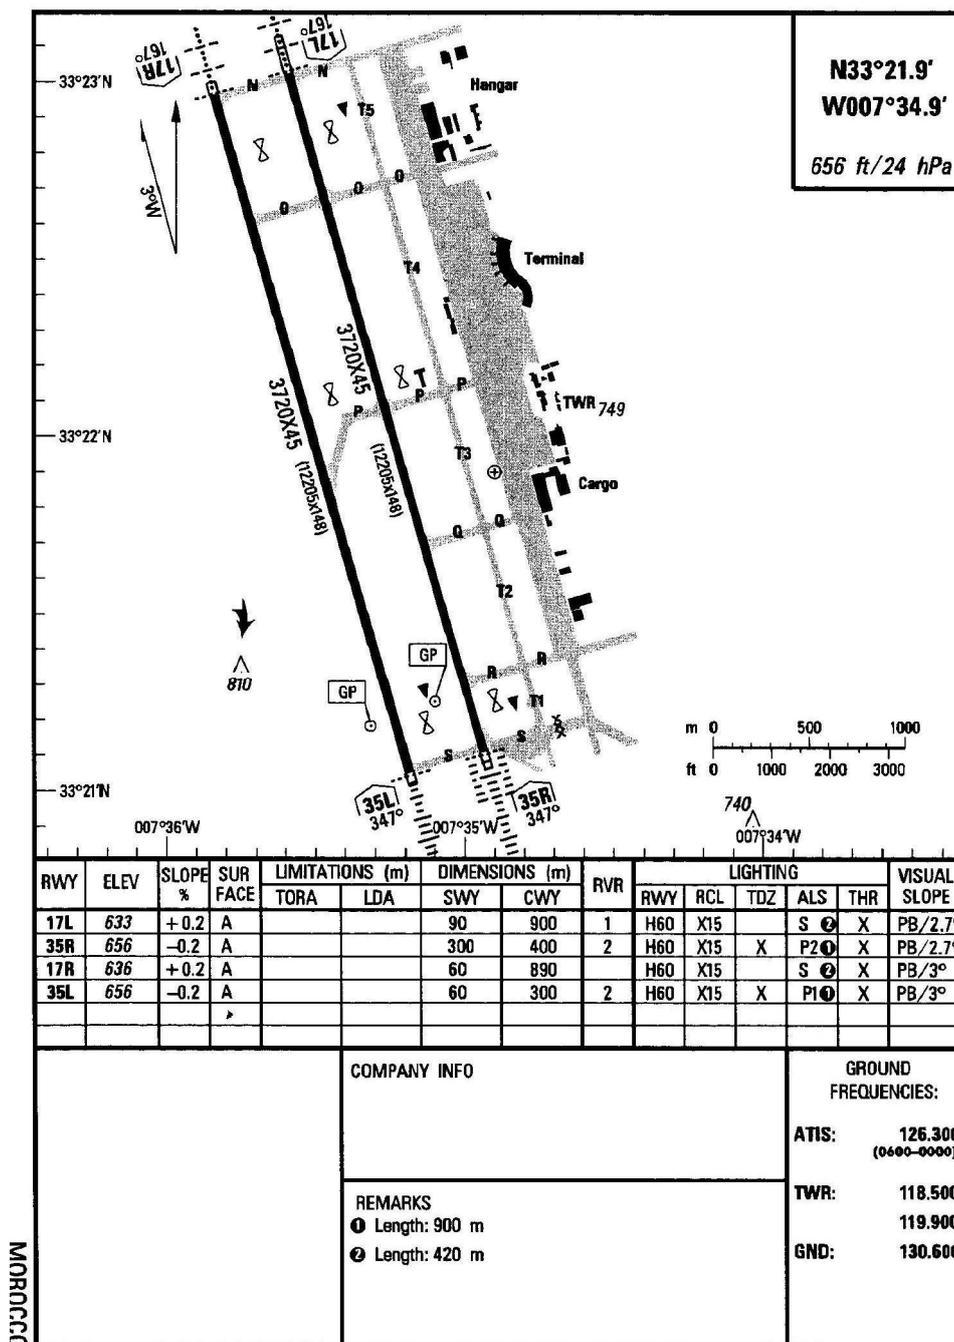
b) Carte GMMN utilisée par la compagnie Air France

- **Caution: Risk of confusion between RWY 35R/I7L and parallel TWY " T".**

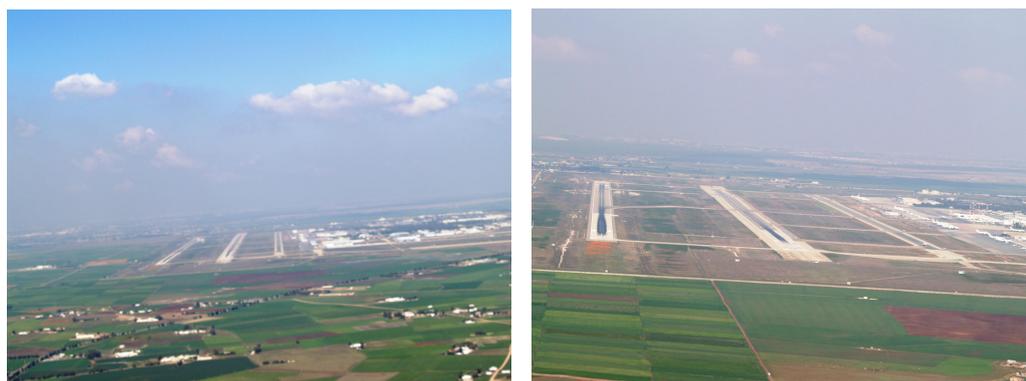
Depuis la mise en service d'une deuxième piste parallèle à celle déjà existante au niveau de l'aéroport de Casablanca Mohamed V, un caractère récurrent de confusion lors des atterrissages a été enregistré, soit entre les deux pistes elles-mêmes, soit entre l'une des piste et le taxiway. Les occurrences de ces confusions se sont produites selon la chronologie ci-après :

- 2003 : atterrissage sur le taxiway d'un avion exploité par la compagnie RAM.
- 2009 : une tentative d'atterrissage sur le taxiway (QFU35) d'un avion exploité par la compagnie JETAIRFLY.
- 2010 : atterrissage sur le taxiway (QFU17) d'un avion exploité par la compagnie RAM.
- 2010 : confusion de piste (17L et 17R) d'un avion exploité par la compagnie Turkish Airline.
- 2011 : atterrissage sur le taxiway 35R au lieu et place de la piste 35L effectué par la compagnie Air France.

*Les deux pistes parallèles QFU 35 et le taxiway vues d'éloignements différents*
